2 - I resti della pieve medievale

Testi e grafica: Arch. Manrico Bissi

LE PRIME NOTIZIE SULLA CHIESA DI VERNASCA ¹

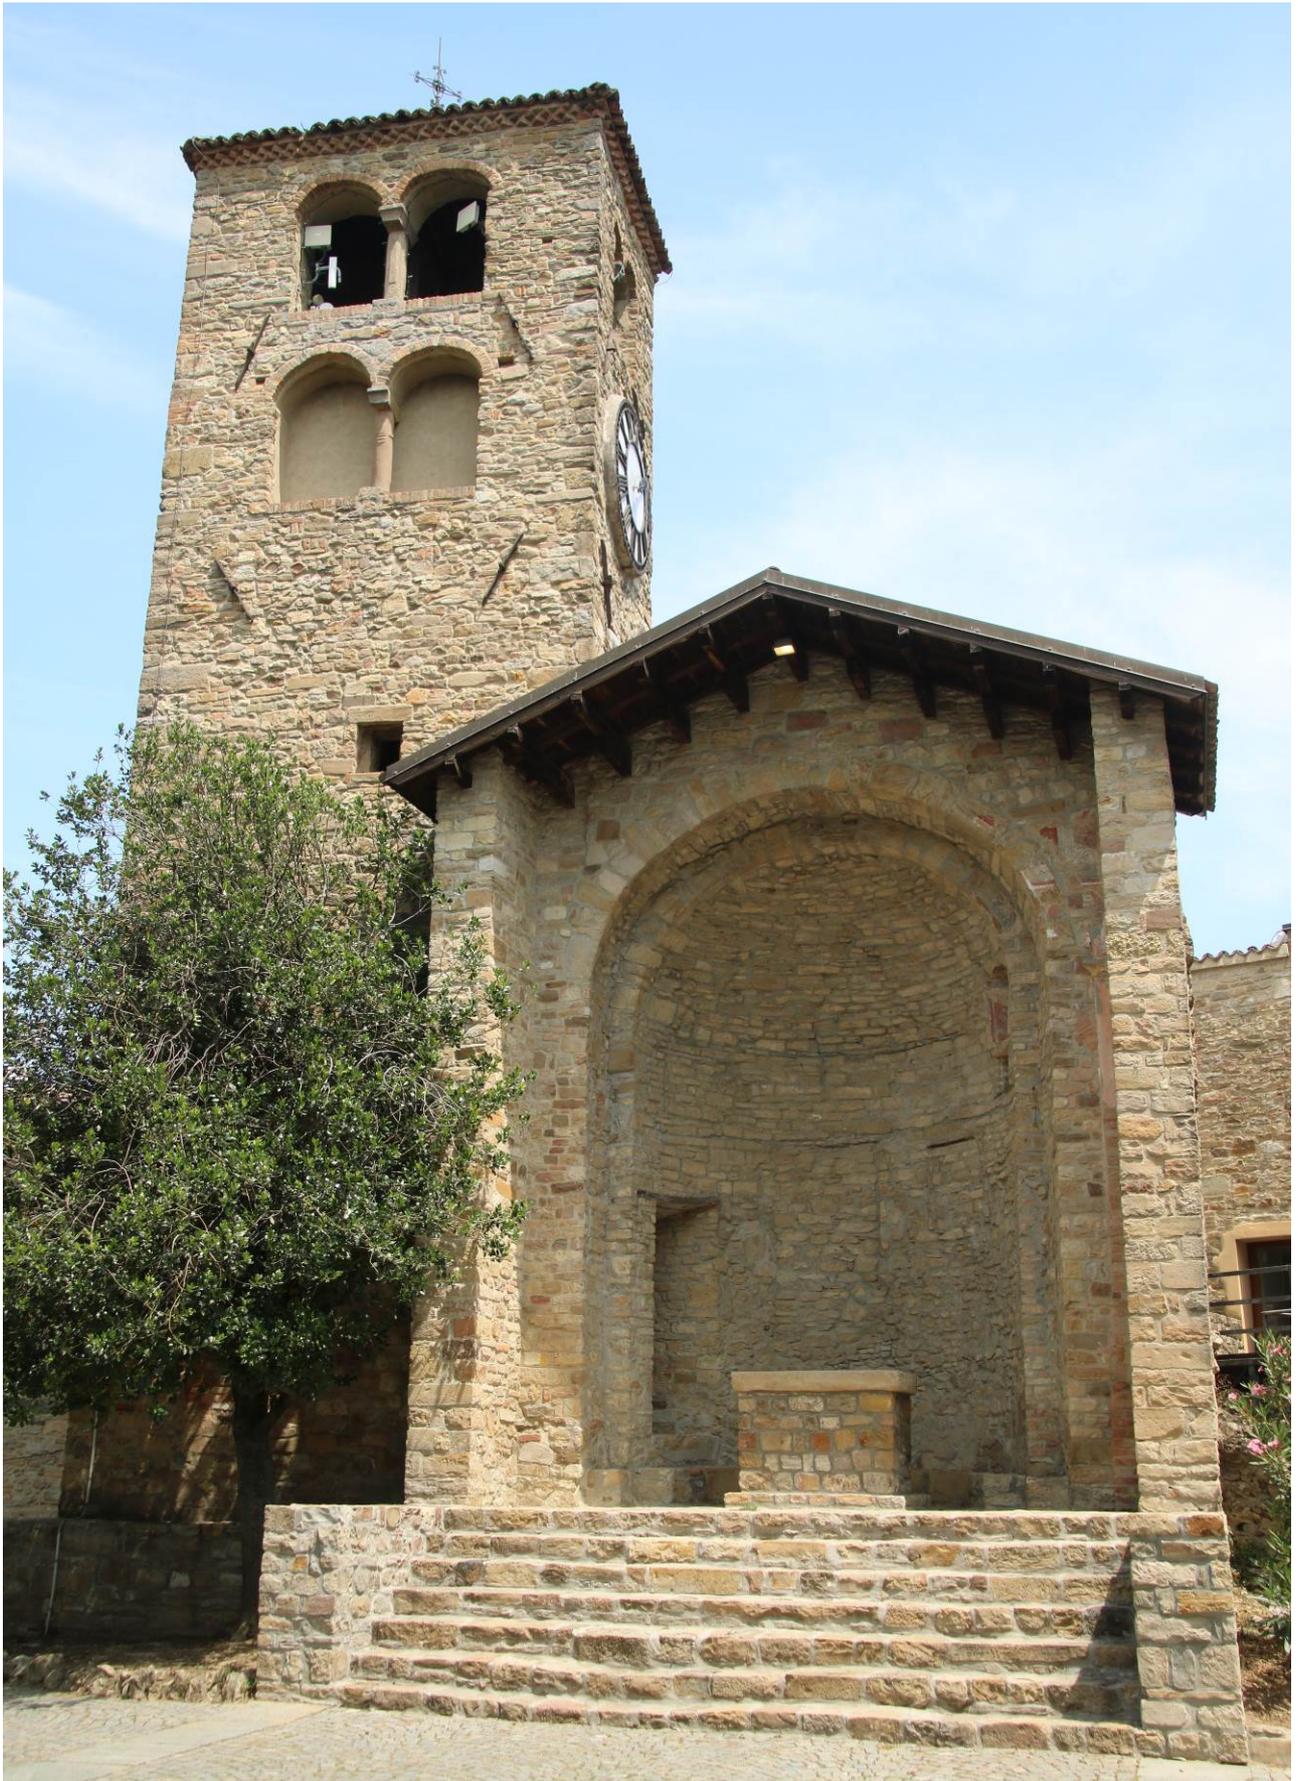
Fig.1 – Le imponenti rovine dell'antica pieve di Vernasca, sorta sulla sommità del colle di S. Colombano nel cuore dell'antico borgo medievale fortificato.

L'antica chiesa di Vernasca sorgeva nel cuore del borgo fortificato, sulla sommità della collina di S. Colombano, dove ancora oggi sono ben visibili i suoi resti monumentali [fig.1]. Stando alle fonti, sia testuali che cartografiche [fig.2], la chiesa aveva una pianta di tipo basilicale a tre navate, ed era chiusa verso est da un'abside semi-circolare. Nel 1474 i muri interni dell'abside furono decorati con pregevoli affreschi di gusto rinascimentale, commissionati dal parroco Cristoforo da Compiano e raffiguranti la “*Incoronazione della Vergine*”: un'ulteriore conferma del fatto che l'antica chiesa fosse dedicata, in origine, al culto mariano. Gli affreschi, staccati e consolidati durante alcuni interventi di restauro nel 1969, sono oggi conservati nel caseggiato in pietra a vista adiacente alle rovine della pieve.

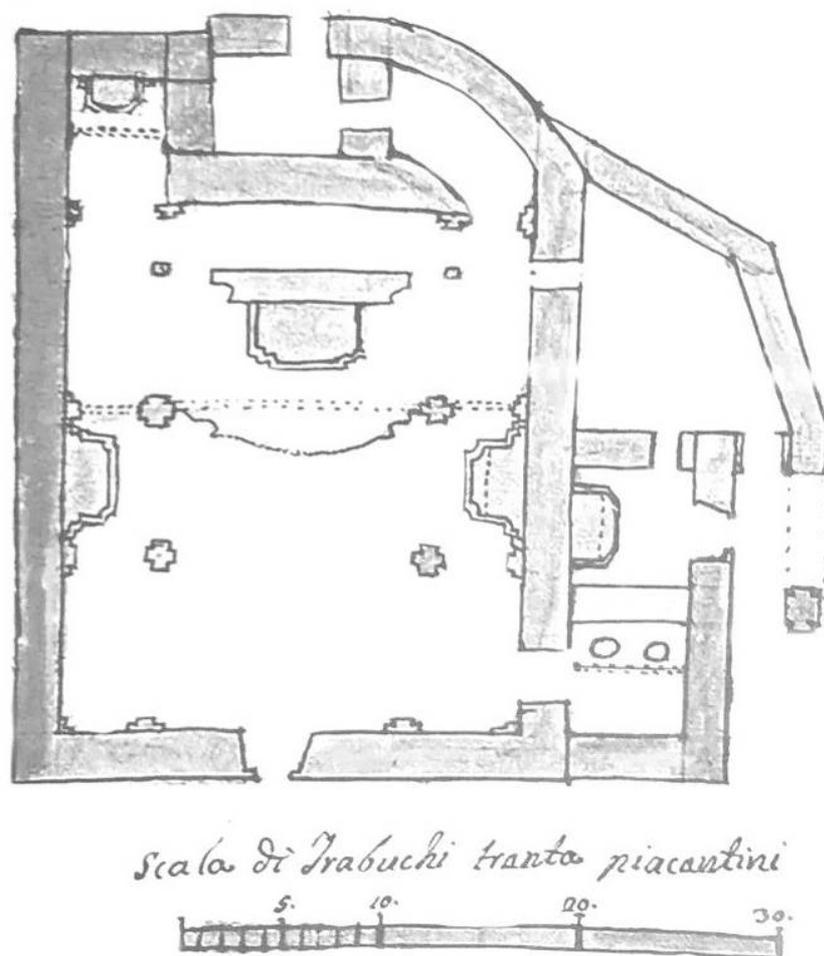
Fig.2 – Schema cartografico dell'antica chiesa plebana di Vernasca, eseguito nella seconda metà del secolo XVIII.

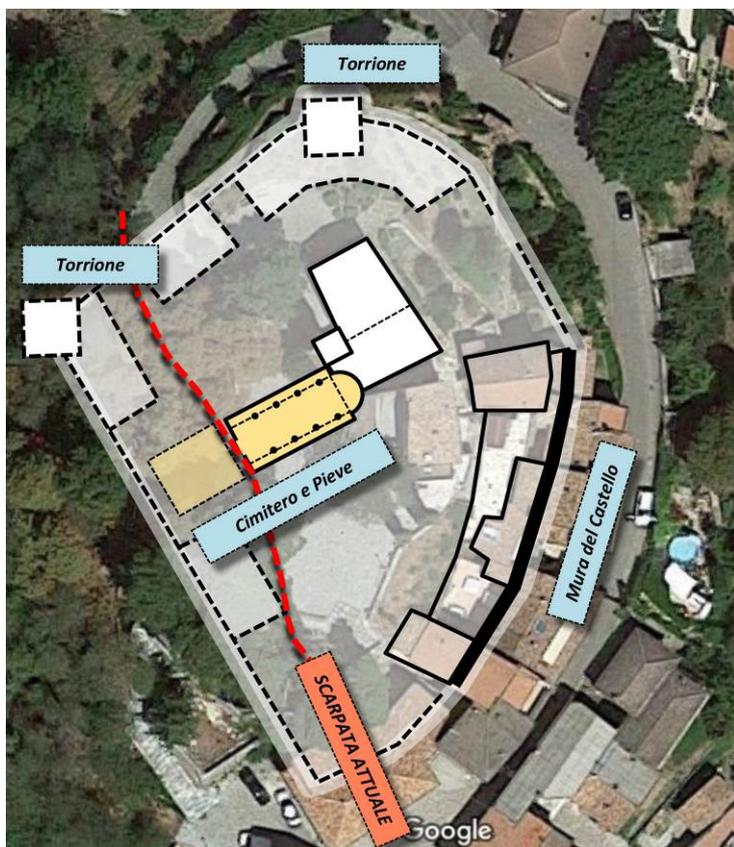
Figg.3-4 – A sinistra: schema cartografico dell'antico castello di Vernasca, arroccato sul colle di S. Colombano. Nel disegno si individuano: i torrioni del fortilizio, la pieve e il suo cimitero; in colore rosso è indicato il fronte di frana che ha inghiottito gran parte dell'antico insediamento medievale. A destra: le rovine della pieve di Vernasca in una fotografia di primo Novecento.

interna di gusto tardo barocco⁵. Grazie alle successive ispezioni vescovili, sappiamo che nel tardo Settecento la chiesa di Vernasca era «*abbastanza alta, capiente e di elegante aspetto*»⁶: al suo interno, oltre al Battistero, si trovavano ben tre Altari laterali dedicati rispettivamente alla Beata Vergine delle Grazie, a S. Rocco (poi S. Pellegrino) e a S. Fermo. Davanti alla facciata si apriva invece il sagrato con un piccolo cimitero, le cui strutture erano tuttavia già minate da gravi e irrisolvibili dissesti franosi, che finirono per inghiottire progressivamente anche vari caseggiati oltreché le rovine dell'antico castello [fig.3].

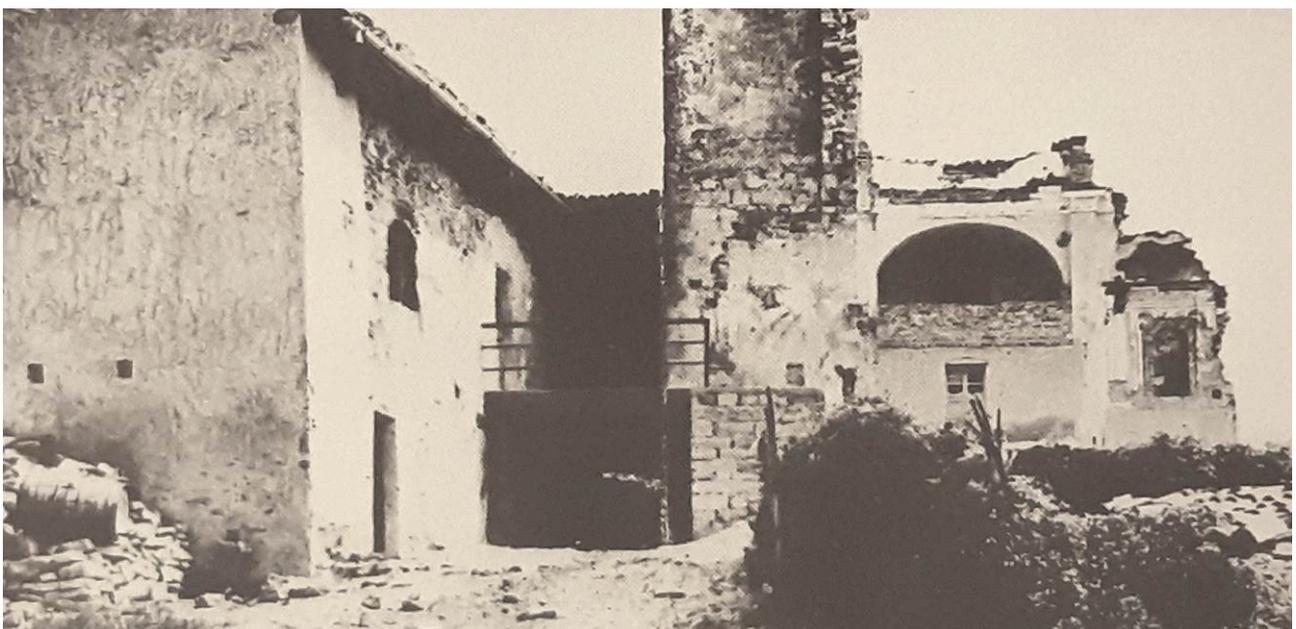
Figg.5-6 – *Sopra: cartolina di Vernasca del primo Novecento, nella quale si vede in primo piano la nuova chiesa parrocchiale ottocentesca. Sotto: le rovine della pieve di Vernasca in una fotografia di primo Novecento.*

Con l'aggravarsi delle frane, molte delle case che costituivano l'antico "borgo alto", arroccato sulla sommità del colle, furono abbandonate e poi inghiottite dagli smottamenti; gli abitanti si trasferirono quindi ai piedi della collina, dove nel corso dell'Ottocento si riformò il nucleo del paese ancora oggi esistente. In tale contesto, anche l'antica pieve venne infine abbandonata: nel 1880, dopo numerosi e vani tentativi di consolidamento (sia strutturale che geologico), il parroco *don Luigi Regazzi* decise infatti di procedere alla ricostruzione della chiesa nel nuovo paese ai piedi del colle. La sua proposta fu accolta e nel 1884, con la consacrazione ufficiale del nuovo tempio [fig.5], l'antica pieve venne infine chiusa e soppressa: le sue strutture, prive ormai di ogni manutenzione [fig.6], subirono crolli e depauperamenti fino al 1950, quando la **torre campanaria** e le **rovine dell'abside** vennero finalmente consolidate e restaurate come prezioso monumento del Medioevo vernaschino.
